## Jälkiruokakiisseli sytytti tulipalon Viipurinkadulla

25.2.2010

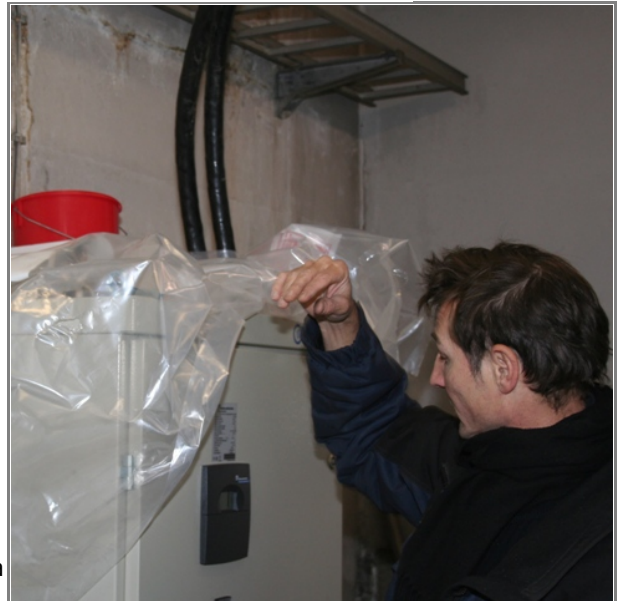
Palopaikalla huomattiin, että loistehon kompensointiparistoon oli valunut jotakin katosta tippunutta nestettä pariston yläkannessa olevan tuulettimen aukon kautta. Tippuva neste aiheutti räjähdystyyppeisiä oikosulkuja ja sitä kautta syntyi savua. Varsinaista avotulta kohteessa ei ollut.

Tällaisen pariston päälle tippui biojäteastiaan laitettua kiisseliä välipohjan läpi, esittelee kiinteistöhoitaja Jyrki Väyrynen. Kuvaushetkellä uusi PJ-estokelausparisto ei ollut vielä käytössä ja sen suojana oli muovi. Yläpuolisen lattian päällystäminen akrylibetonilla estää jatkossa vastaavat vahingot.

- Tässä sattui nyt oikea yhteensattumien summa. Ensiksi biojäteastiassa oleva säkki oli pettänyt tai neste oli päässyt säkin reunojen yli. Toiseksi muovisessa biojäteastiassa oli hiushalkeama, josta liemi pääsi valumaan lattialle. Kolmanneksi lattiassa oli oven vieressä reikä joko elementtisaumassa tai jonkin vanhan läpiviennin takia. Ja neljänneksi se reikä sattui olemaan juuri alapuolella olevan pariston tuulettimen aukon päällä, Pentti Hammar puistelee päätään.

- Katutasossa olevan biojätehuoneen ja sen viereisen tilan, jossa on kierrätysjäteasioita, lattiapinnat on uusittu akrylibetonilla, joka nousee myös muutaman sentin seiniä pitkin. Lisäksi olemme asentaneet näihin tiloihin lattiakaivon mahdollisen tilaan valuvan veden poistoa varten, Hammar tiivistää tehdyt työt.

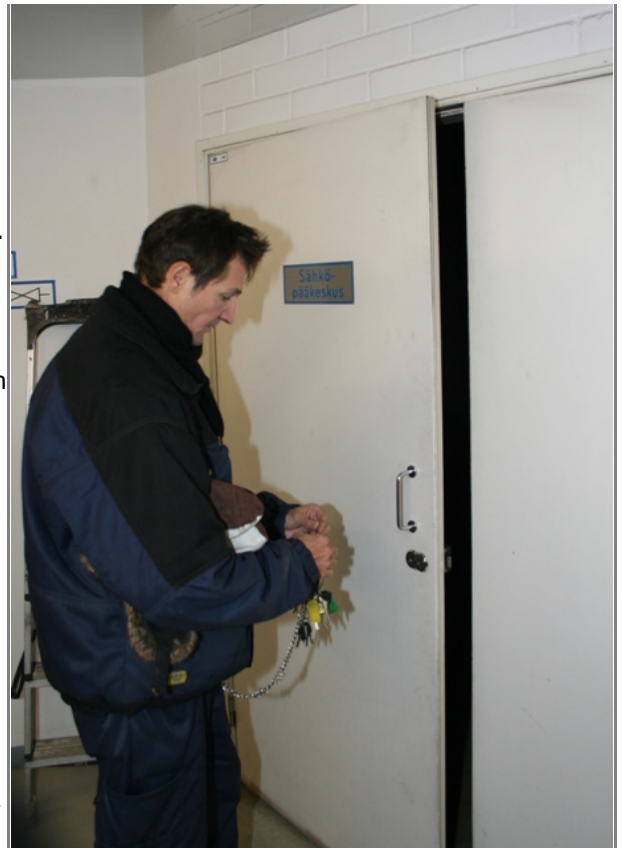
Sähköpääkeskukseen ei pääse kuka tahansa, mutta sähkölaitteen oikosuluista syntynyt savu kertoi jotain olevan vialla, kertoo kiinteistöhoitaja Jyrki Väyrynen.
