## Jälkiruokakiisseli sytytti tulipalon Viipurinkadulla

25.2.2010

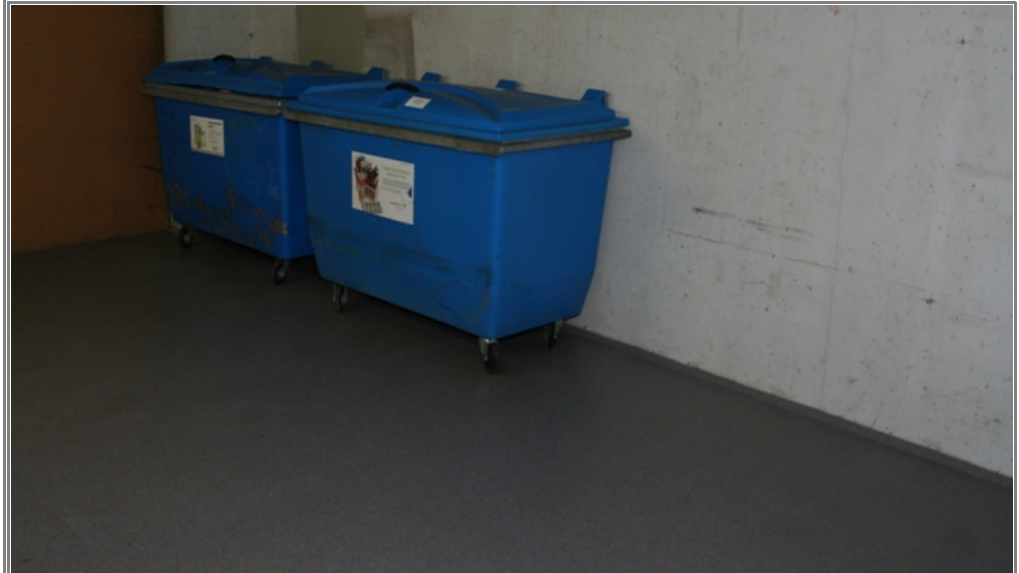
Biojätehuoneen ja viereisen huoneen, jossa on kierrätysjäteasioita, lattiat on päällystetty akryylibetonilla. Myös seinien alareunat on päällystetty tapahtuneen tyypisten vahinkojen estämiseksi.

Helsingin Toimitilat on laittanut helmikuussa kuntoon sekä Viipurinkatu 2:n jätetilat että sähköpääkeskuksen. Uusi loistehon kompensointiparisto tilattiin samalta toimittajalta, joka oli toimittanut palossa pilalle vaurioituneen pariston vuonna 2009.
