Kiinteistöissä ei aleta säätää sattumanvaraisesti

18.1.2013

Sturenkatu 8:ssa tutkittiin käyttäjäpalautteen perusteella muutaman huonetilan lämmitykseen ja ilmanvaihtoon liittyviä asioita. Työn tekivät Eslacon Oy:n Sonja Toivanen ja Esko Laurila.

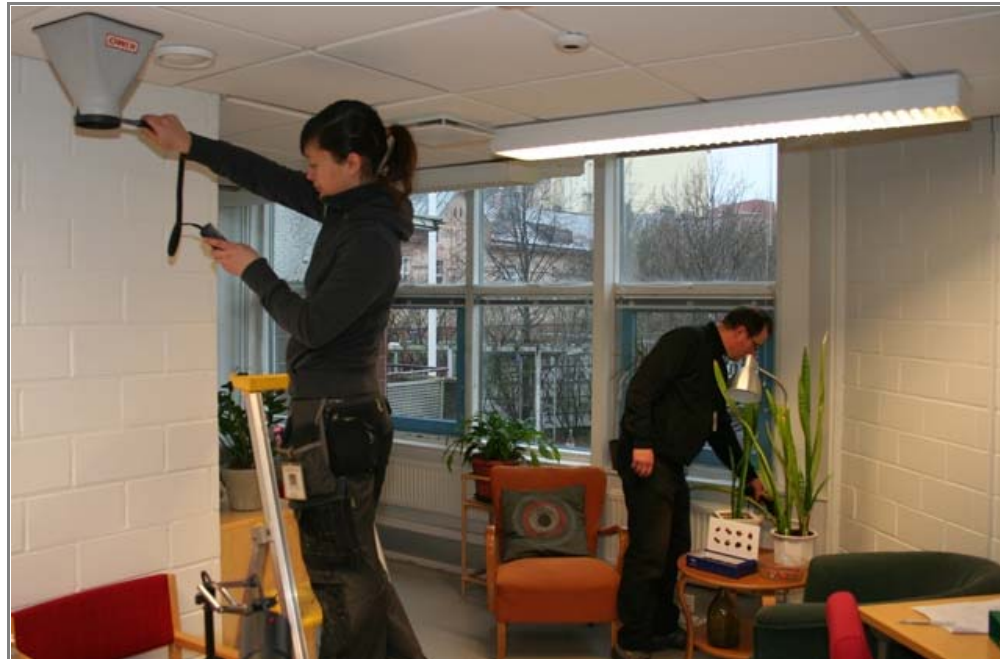
Sonja Toivasen käyttämä ilmamäärien mittaukseen käytettävä laite auttaa näkemään, ovatko ilmamäärät suunnitelmien mukaisia ja riittäviä nykyiseen käyttöön. Esko Laurila tutkii lämpötiloja. Tässä usean käyttäjän toimistohuoneessa havaittiin heti ongelmaksi, että patteriventtiilit eivät olleet kunnolla auki.

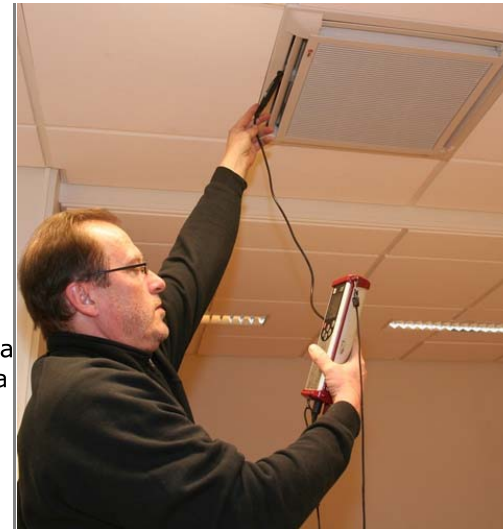
Esko Laurila tarkistaa, että jäähdytysjärjestelmä toimii Sturenkatu 8:ssa niin kuin sen marraskuussa pitäisikin toimia. Selvisei, että talossa ei jäähdytetä turhaan.

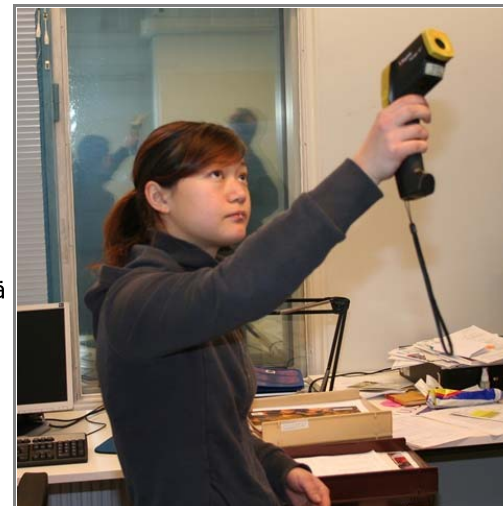
Sonja Toivanen mittaa mm. seinien, lattian ja lämpöverkoston putkien pintalämpötilat. Lisäksi mitataan tilan yleinen lämpötila. Nämä tiedot auttavat asiantuntijaa sisäolojen ymmärtämisessä.

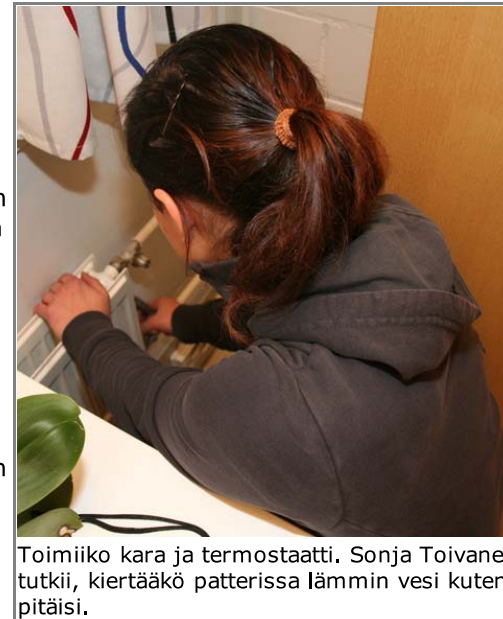
Useimmissa huoneissa, joita nyt tutkittiin lämpötilaongelmien takia, huomattiin pieniä asioita. Patterien karat tai termostaatit olivat jumissa tai, kuten edellä jo todettiin, patterit olivat kiinni. Jossakin taas patteri tohotti liikaa lämpöä, minkä vuoksi huoneessa oli liian kuumaa ja ilma tuntui sen takia tunkkaiselta. Tällaiset pikkuasiat pystyttiin Sturenkatu 8:ssa laittamaan kuntoon saman tien. On selvää, että tila tuntuu viileältä, jos patterit ovat kiinni monen huoneessa olevan ikkunan alla.

Toimiiko kara ja termostaatti. Sonja Toivanen tutkii, kiertääkö patterissa lämmin vesi kuten pitäisi.

Yksi ja usein tärkein osa ehdotettuja toimenpiteitä on verkostojen säätö ja tasapainotus silloin, kun tällä toimenpiteellä voi vaikuttaa tilannetta. Myös Sturenkatu 8:ssa tapahtui pientä säätöjen viilausta. Yhdessä huollon kanssa on hieman nostettu menoveden lämpötilaa patteriverkostossa ja pudotettu tuloilman lämpötilaa. Useimmiten havaittu yksittäinen ongelma oli kuitenkin se, että patteri oli kiinni tai liian kuumalla. Joissakin huoneissa todettiin venttiilin/termostaatin olevan tukossa, jumissa tai huonokuntoinen.

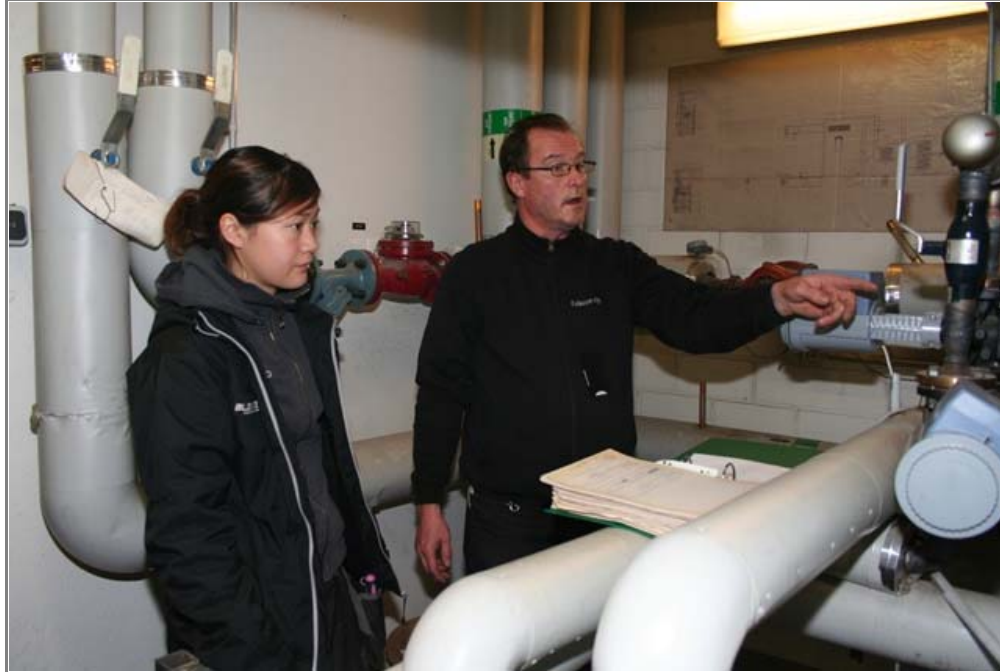
Sonja Toivanen ja Esko Laurila kävivät myös Sturenkatu 8:n lämmönjakuhuoneessa. Käynti poiki yhteydenoton kiinteistöhuoltoon ja sitä kautta patteriverkoston säätöjen viillauksen asiantuntijan toivomalla tavalla.
