Tila-avain

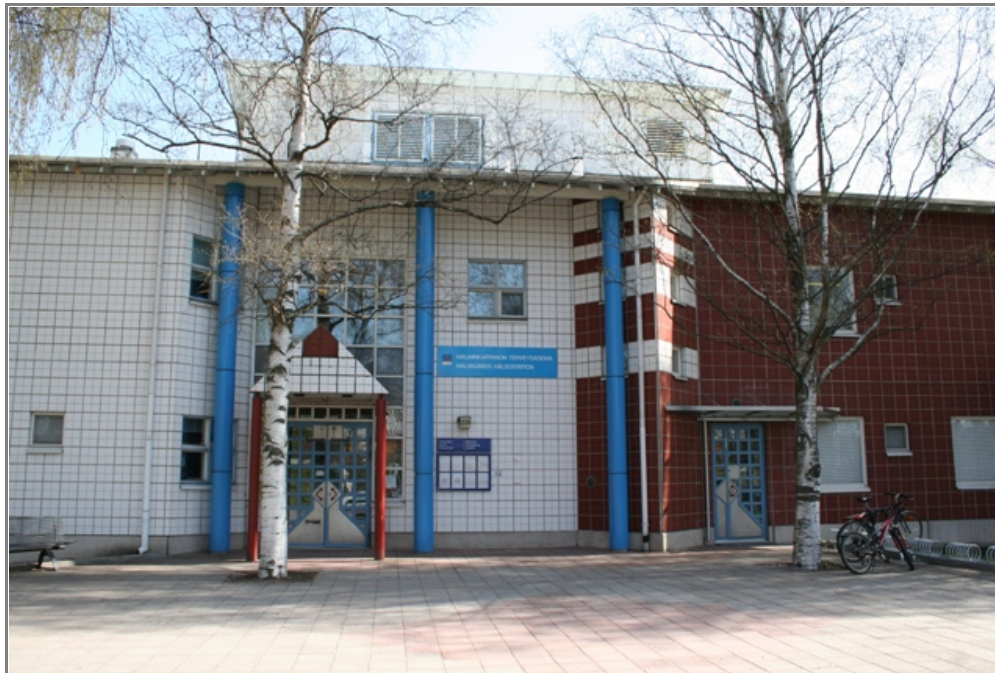
Vaikka Malminkartanon syyskuussa 20 vuotta täyttävä terveysasema on ollut tiloiltaan toimiva ja ulkoasultaan miellyttävä, on henkilökuntaa harmittanut koko rakennuksen olemassa olon ajan yksi asia. Molemmassa henkilöstön käyttämissä sisäänkäynneissä avaimia on joutunut etsimään pimeässä ja alttiina sateille. Nyt Helsingin Toimitilat on poistanut tämän puutteen arkkitehti Matti Pöyryn suunnittelemissa tyylikkävillä ruostumattomasta teräksestä ja lasista tehdyillä katoksilla.

Omaleimaiseen rakennukseen täytyi suunnitella henkilökunnan sisäänkäyntien päälle rakennuksen julkisivuun saumattomasti istuvat katokset, jotka eivät riitele pääsisäänkäynnin katoksen kanssa. Matti Pöyry ratkaisi asian suunnitteleamalla "salmiakini" malliset ruostumattomasta teräksestä ja lasista tehdyt ja seinän läpi talon kantaviin rakenteisiin tuetut sirot ja huoltovapaat katokset.

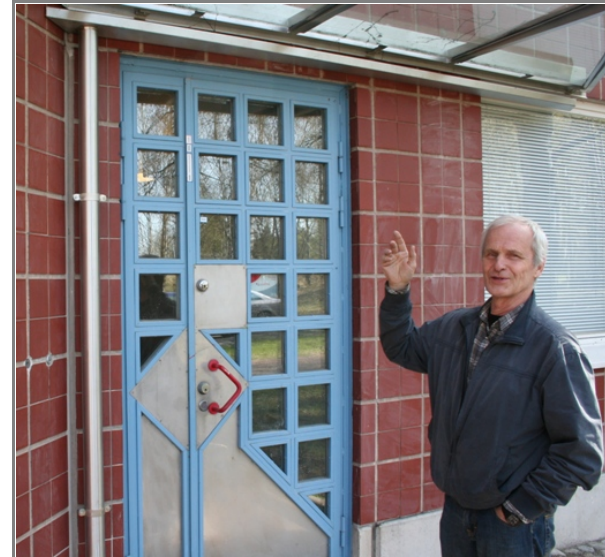
Arkkitehti Matti Pöyry sanoo lasikatoksen, jonka etureunassa on led-valaisimet, suojaavan henkilökuntaa vesi-, räntä- ja lumisateilta hyvin ja täyttävän myös henkilökunnan valoisuudelle asettamat vaatimukset. Viereisestä koivukujasta tulee lasikatoksen päälle roskia ja lehtiä, joita huoltoyritys joutuu siivoamaan pois aika ajoin.

Kaksi uutta katosta ovat muodoltaan vinoja suunnikkaita, jolloin ne istuvat hyvin seinän muotoihin. Katoksen katto on seinään päin kallistettua lasia, jolloin vesi valuu seinässä kiinni oleviin kouruihin ja ränneihin. Nämä seikat ja katoksen ripustus seinään sen sijaan, että katokset olisi tuettu maahan pilareiden välityksellä, ovat kaikki tekijöitä, joilla päästiin hallitun tyylikkääseen ja mahdollisimman vähän huomiota herättävään lopputulokseen.

roskat ja lehdet näkyvät katoksen läpi alapuolelle, mikä lisää jonkin verran siivoustarvetta umpikatoksiin verrattuna, Pöyry kertoo.

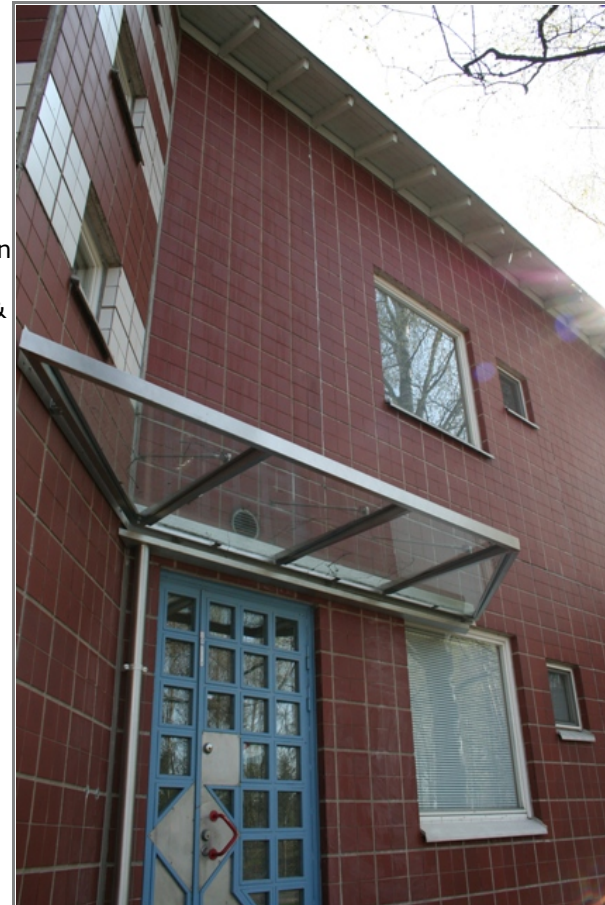
Uudet katokset ovat toistensa peilikuvia ja ne on istutettu hyvin osaksi talon muuta muotokieltä. Veden poiston takia lasikatot on kallellaan seinään päin. Kourut ovat katoksen ja seinän välissä ja poistoputket ovien vieressä.
